Grille d'évaluation de la dégradation de l'habitat

Mode d'emploi

Description de la "Grille d'évaluation de la dégradation de l'habitat"

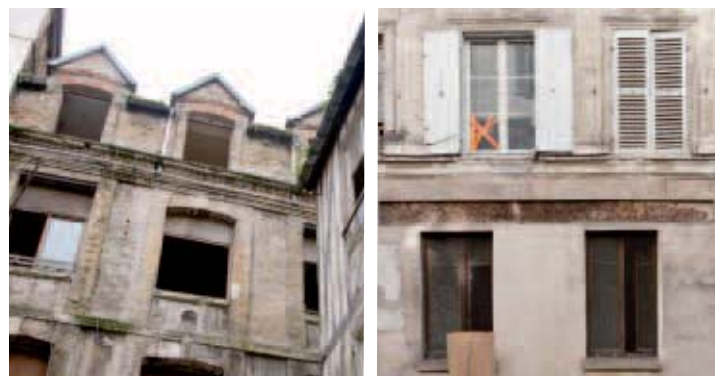
Par ailleurs, différents éléments peuvent composer une façade : gouttière ou colonnes d'évacuation d'eau, bandeaux et corniches, balcons, fenêtres, volets ou persiennes...

Le diagnostic de ces éléments doit porter sur la sécurité (bonne fixation ou ancrage des composants pour éviter toute chute sur la voie publique) et sur le niveau de dégradation empêchant leur fonctionnement ou provoquant des dégradations sur le bâti : état et qualité des protections des bandeaux ou corniches pour assurer l'évacuation de l'eau, état des canalisations pour éviter les infiltrations dans les murs et les logements, état des menuiseries en terme d'étanchéité à l'air et à l'eau....

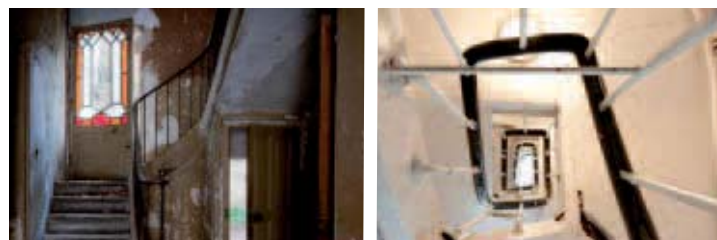
4.2.5 La cage d'escalier

Concernant l'escalier et les circulations, ils doivent répondre aux normes de sécurité (stabilité de la structure, largeur, hauteur et planéité des marches, hauteur de la rampe, fixation des mains courantes...) afin de limiter les risques de chute pour les occupants.

Pour assurer la sécurité des personnes, les espaces de circulation doivent présenter un sol régulier (risque dû aux tomettes décollées, à la déformation du plancher, à un sol glissant...) et un bon éclairage. Les ascenseurs et les équipements pour la sécurité incendie doivent faire l'objet d'un diagnostic particulier.

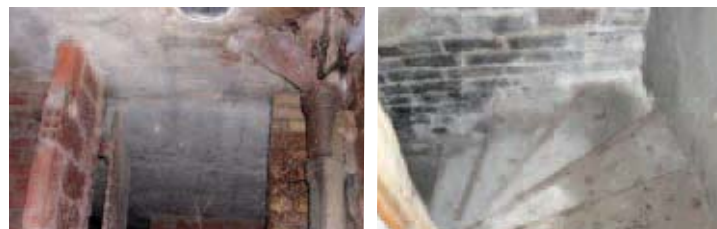
4.2.6 Les caves

Entièrement enterrées ou semi-enterrées, les caves sont très sensibles à l'humidité. Celle-ci peut provenir des remontées capillaires en provenance du sol, des fuites émanant des canalisations d'eau dégradées... Différents désordres peuvent alors apparaître : présence de salpêtre, de moisissures ou de condensation sur les parois, effritement des matériaux de construction, dégradation de la structure et notamment des planchers hauts (fissures, corrosion des poutrelles métalliques...), présence de termites... Dans le cadre du diagnostic, il faut donc vérifier que les caves sont correctement ventilées, que les soupiriaux qui permettent l'entrée et l'évacuation de l'air ne sont pas bouchés, qu'il n'y a pas de traces de remontées capillaires, qu'il n'y a pas de revêtement imperméable sur les murs, qu'un sol en terre battue n'est pas recouvert d'une dalle en béton. Il convient également d'éviter tout encombrement qui empêcherait l'accès aux réseaux et favoriserait le développement de nuisibles. Par ailleurs, l'accès à la cave doit être sécurisé : pente de l'escalier, présence de garde-corps...

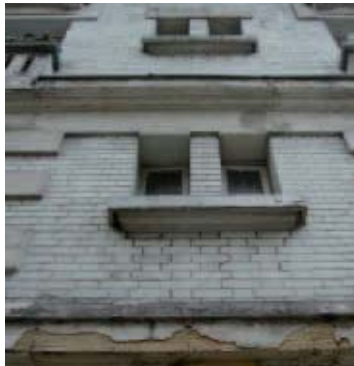
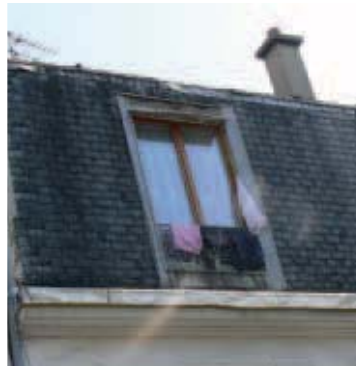
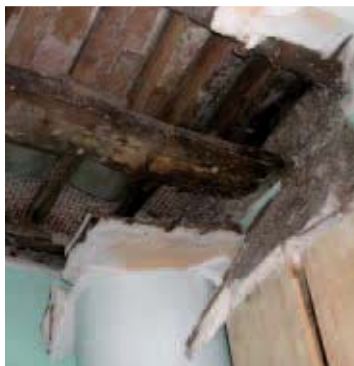
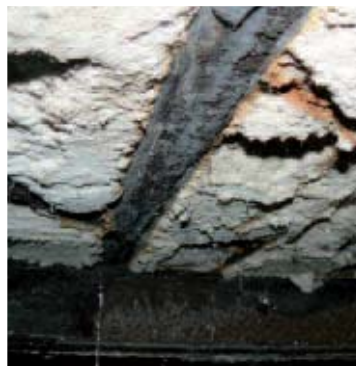
- Pour une couverture dont un versant doit faire l'objet d'un remplacement complet et l'autre versant d'un simple remaniement : la note d'état serait alors "3" et celle précisant l'ampleur des désordres atteindrait la valeur de 50 %. Ce principe vaut également pour d'autres éléments comme la structure, les murs périphériques..., pour lesquels les désordres importants n'affecteraient qu'une partie de l'élément.

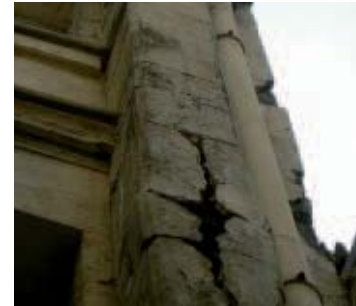
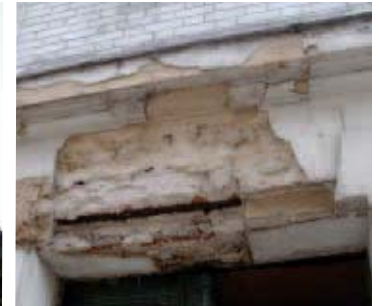
- Pour un enduit de façade, si un piochage complet des enduits de façade et des pignons est à prévoir car la dégradation est homogène (enduits dégradés, décollement...), on attribuera pour l'"étanchéité des murs extérieurs" "3" pour la "note d'état" et 100 % pour l'ampleur de dégradation.

En revanche, dans le cas d'un enduit qui présente juste quelques fissures qui doivent faire l'objet d'une ouverture et traitement, la note d'état sera "1" pour indiquer une intervention sans remplacement à neuf.

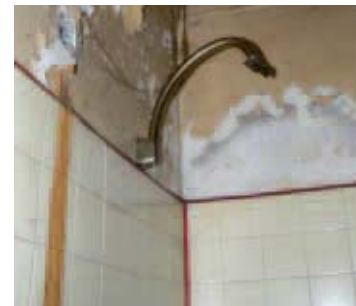
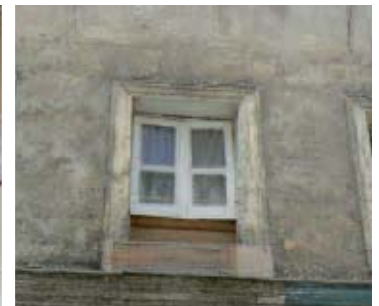
Si le constat fait état d'une ventilation inexistante, la note d'état sera "3".

Si le diagnostic fait état d'une ventilation insuffisante pour laquelle une amélioration est nécessaire, la note sera "1".

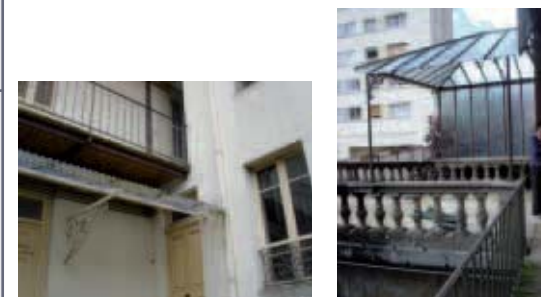
Descriptif du système constructif et des désordres	
<p>Le bâtiment est situé en centre ville et date du début du XX^e siècle. Il est construit sur cave et les 2 coursives extérieures, côté cour, permettent d'accéder aux logements.</p>	
Structure	<ul style="list-style-type: none"> - Les planchers en bois et murs en pierre ne présentent pas de désordres. ➔ note d'état = 0
Toiture/ Couverture	<ul style="list-style-type: none"> - La toiture à deux versants est recouverte de tuiles mécaniques à emboîtement qui nécessitent une légère remise en état sur une grande partie. ➔ note d'état = 1, ampleur = 50 % - La charpente, en bois, présente des désordres ponctuels sur certains éléments qui doivent être repris. ➔ note d'état = 1, ampleur = 25 %
Façades et Fenêtres	<ul style="list-style-type: none"> - Le revêtement de la façade rue, en crépi projeté sur maçonnerie, est en bon état sauf sur une partie qui est dégradée suite à la démolition de la dépendance. ➔ note d'état = 3, ampleur = 25 % - Les fenêtres en bois simple vitrage, n'assurent qu'une isolation partielle et les garde-corps sont hors normes. Toutes les fenêtres sont concernées. ➔ note d'état = 3, ampleur = 100 % - Un balcon orné d'un garde corps en fonte ponctue chaque étage de la façade rue. - La façade sur cour, enduite en ciment, ne présente pas de désordres apparents. - La terrasse, avec balustrade en pierre, est très dégradée.

Cour	<ul style="list-style-type: none"> - Le sol de la cour est irrégulier et dégradé et nécessite une reprise générale. ➔ note d'état = 3, ampleur = 100 %
Cage d'escalier	<ul style="list-style-type: none"> - L'escalier en parties communes est droit (classique) et en bon état. Cependant présence de plomb sur les murs et risque d'accessibilité au plomb à supprimer. ➔ note d'état = 3, ampleur = 100 %. - L'installation électrique et gaz est vétuste et dangereuse. ➔ note d'état = 3, ampleur = 100 %.
Réseaux	<ul style="list-style-type: none"> - Le réseau d'alimentation d'eau est fuyard à différents endroits. ➔ note d'état = 3, ampleur = 50 %. - Le réseau d'évacuation eau nécessite quant à lui un remplacement complet. ➔ note d'état = 3, ampleur = 100 %. - Le bâtiment souffre d'une isolation thermique insuffisante. ➔ note d'état = 3, ampleur = 100 %.
